## Redução na Falha de Motores e Custos de Manutenção em Caminhões Fora-de-Estrada

*Um cliente de MineCare compartilha como eles evitaram falhas catastróficas nos motores de seus caminhões fora-de-estrada e turbo compressores com o uso de dados em tempo real, evitando US\$750.000,00 em custos de manutenção num espaço de poucos meses.*

## Caso 1: Baixa Potência em um caminhão fora-de-estrada Komatsu 830E

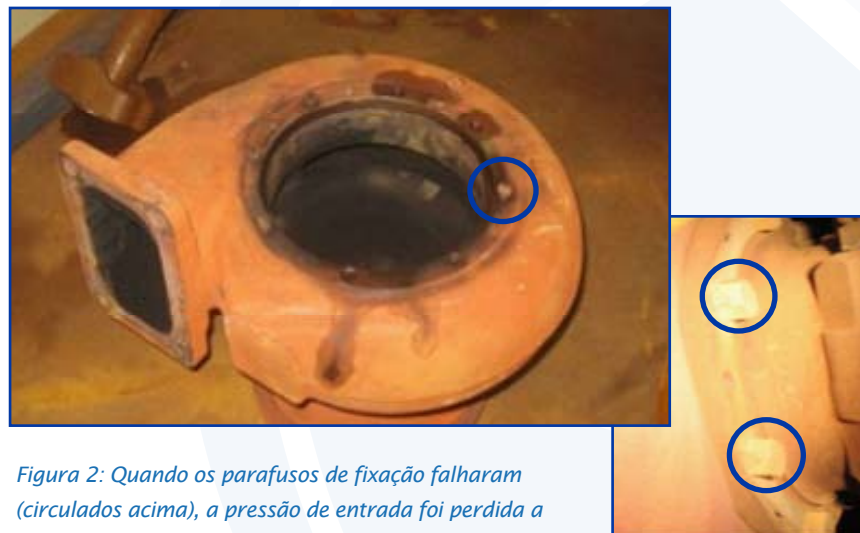
Como precaução o caminhão foi desligado imediatamente enquanto a equipe de manutenção analisava os dados enviados para eles pelo analista de MineCare de um centro de monitoramento remoto. Usando estes dados, a equipe de corretiva sabia exatamente onde procurar enquanto eles inspecionavam o motor, confirmando rapidamente que parafusos tinham se quebrado na fixação da carcaça do turbo compressor do lado direito. A carcaça começou a se separar da turbina (Figura 2) resultando na perda de potência.

Figura 2: Quando os parafusos de fixação falharam (circulados acima), a pressão de entrada foi perdida a medida que a carcaça foi se separando.

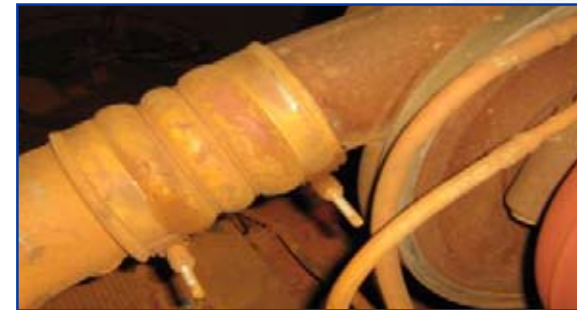
A equipe de corretiva descobriu que a mangueira entre o turbo compressor e o aftercooler havia se desprendido, impedindo a chegada de ar comprimido no banco direito do motor, elevando as temperaturas dos cilindros deste banco. Este vazamento também causou o alarme original de baixa pressão na saída do turbo compressor. A equipe de corretiva colocou uma nova mangueira e braçadeira (Figura 5), e o caminhão retornou imediatamente à operação.

Figura 5: Exemplo da mangueira entre o turbo compressor e o aftercooler que se desprendeu

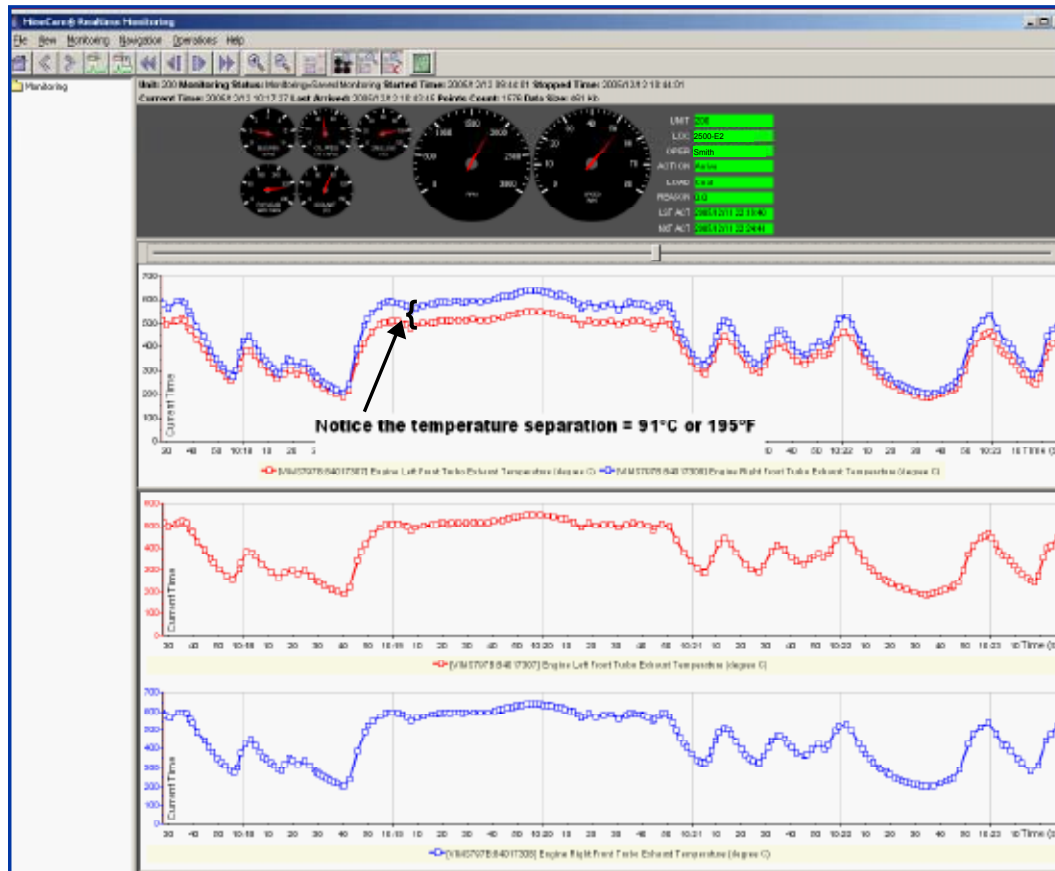
Um defeito similar relacionado a pressão de saída do turbo compressor foi observado no motor de um outro caminhão e a aplicação de monitoramento em tempo-real foi usada para validar a temperatura de exaustão. A Figura 6 é mostrada abaixo para fazer uma comparação com o Caso 2 e com o objetivo de fornecer informações gerais destacando as capacidades do sistema MineCare.

Figura 6: Exemplo de como o sistema MineCare pode ser usado para identificar o defeito em um turbo compressor monitorando a diferença entre as temperaturas de exaustão.

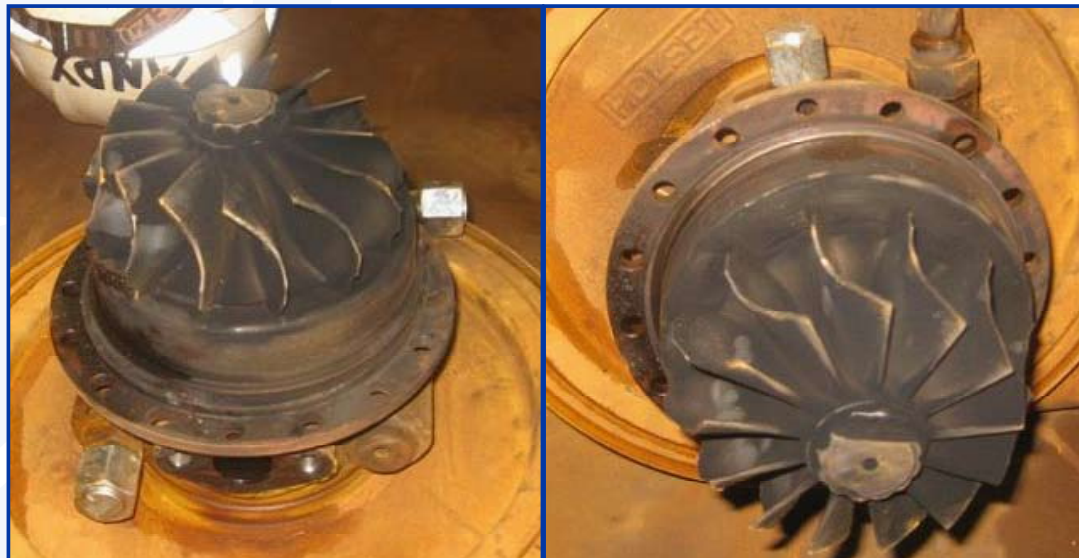
Depois da análise dos dados do snapshot, o analista do sistema MineCare solicitou que o operador estacionasse o caminhão em um local seguro imediatamente. A equipe de corretiva descobriu que o turbo compressor havia falhado devido à falha de diversos parafusos de fixação da carcaça, fazendo com que as palhetas da turbina e a carcaça entrassem em contato. (Figura 7)

*Figura 7:  
O turbo compressor desmontado  
com as palhetas da turbina  
expostas, mostrando o dano que  
elas sofreram durante o incidente.*

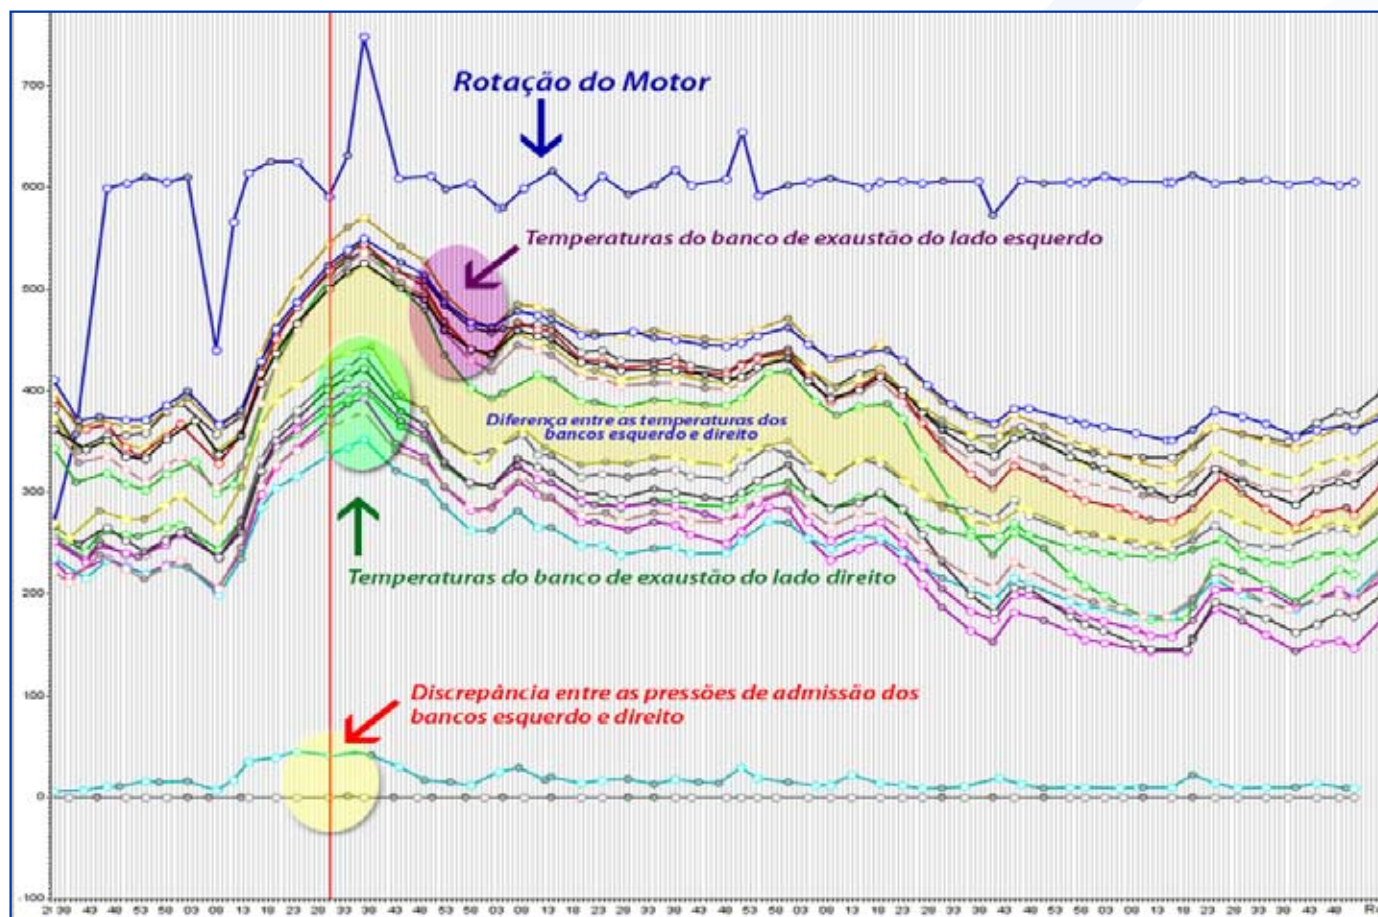
O snapshot capturado pela equipe de manutenção da mina (Figura 8), mostra que a diferença entre temperaturas de exaustão dos lados direito e esquerdo, sendo esta diferença destacada em amarelo. Os parâmetros circulados nas cores roxo e verde destacam os dois diferentes grupos de temperatura de exaustão. Similarmente, o círculo amarelo próximo ao eixo X destaca a diferença entre a pressão de ar da saída dos turbo compressores em cada lado do coletor de admissão.

Figura 8:  
Snapshot das diferenças das temperaturas de exaustão e das pressões de admissão do coletor. A diferença entre os bancos esquerdo e direito está destacada em amarelo.
