Reducir las fallas del motor y los costes de mantenimiento de los camiones de transporte

Un cliente de MineCare comparte cómo protegen los motores de camiones de carga y los turbocargadores de fallos catastróficos con el uso efectivo de datos en tiempo real, evitando 750 000 dólares en costes de mantenimiento en tan solo unos meses.

ESTUDIO DE CASO DE MODULAR MINING

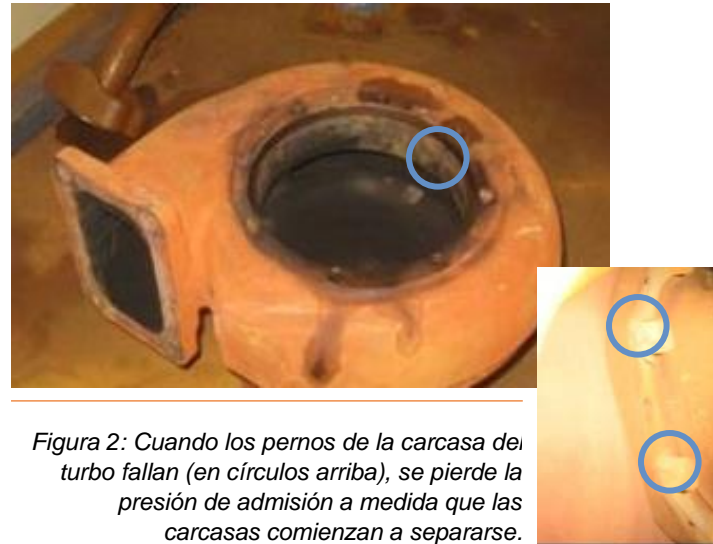
Como precaución, el camión se puso fuera de servicio inmediatamente mientras el equipo de mantenimiento analizaba los datos que les enviaba el personal de MineCare desde un centro de monitoreo remoto. Utilizando esos datos, el equipo de reparación de averías sabía exactamente dónde buscar cuando inspeccionó el motor, confirmando rápidamente que los pernos se habían roto en la carcasa del turbocargador de la derecha. La carcasa había comenzado a separarse de la cubierta de la turbina (Figura 2) causando una pérdida de potencia.

Figura 2: Cuando los pernos de la carcasa del turbo fallan (en círculos arriba), se pierde la presión de admisión a medida que las carcasas comienzan a separarse.

Utilizando las herramientas de diagnóstico en tiempo real del sistema MineCare, el equipo de mantenimiento in situ trabajó en estrecha colaboración con el asistente de MineCare en un lugar remoto, solucionando rápidamente los problemas y protegiendo un turbocargador del motor de un fallo catastrófico.

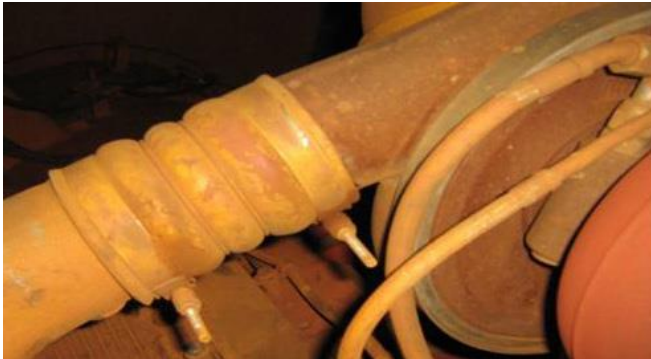
El equipo de reparación de averías descubrió que se había desprendido una manguera entre el turbocargador y el refrigerador posterior, lo que impedía que el aire comprimido llegara al banco derecho de cilindros y elevara sus temperaturas. Esta fuga también causó la alarma original de presión de sobrealimentación baja. El equipo de reparación de averías instaló una nueva manguera y una abrazadera en el turbocargador (Figura 5), y el camión fue enviado inmediatamente de vuelta al trabajo.

Figura 5: Ejemplo de la manguera que se desprendió del turbocargador y del refrigerador posterior.

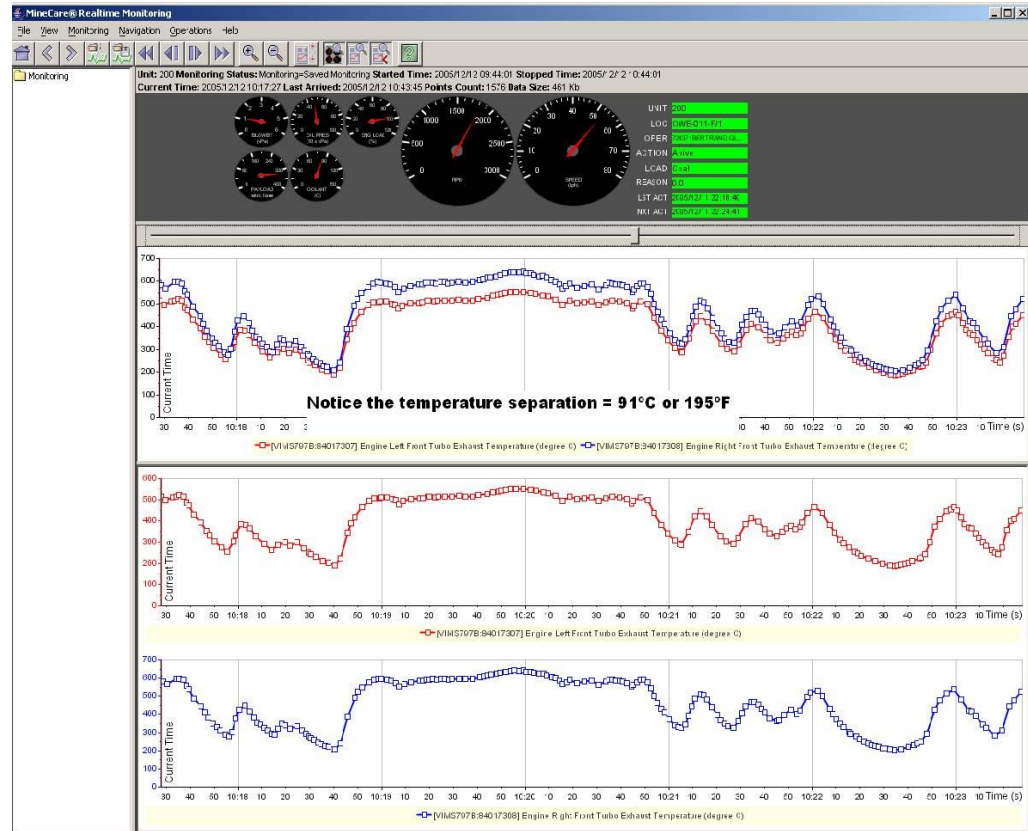
Un defecto similar relacionado con la presión de aire de sobrealimentación se observó en otro motor de camión, y se utilizó la función RTM para validar la temperatura de escape. La Figura 6 se muestra a continuación para fines de comparación con el Caso 2 y para fines informativos generales, resaltando las capacidades del sistema MineCare.

Figura 6: Ejemplo de cómo se puede utilizar el sistema MineCare para prevenir un defecto del turbocargador mediante el monitoreo del diferencial de temperatura del escape.

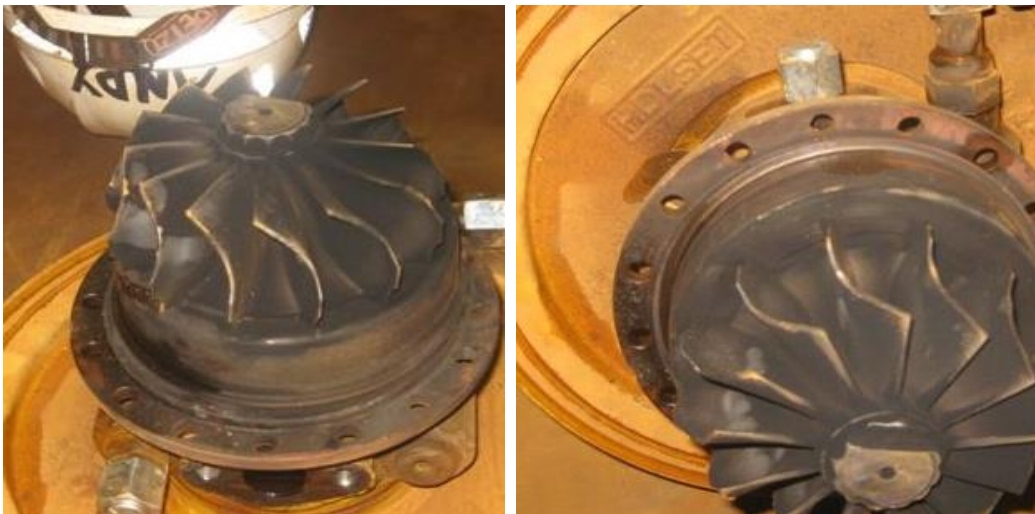
Después de analizar los datos de la instantánea, el asistente del sistema MineCare solicitó al camión con problemas que se estacionara en un lugar seguro inmediatamente. El equipo de reparación de averías encontró que el turbocargador había fallado debido a varios fallos en los pernos del alojamiento del caracol, causando que los álabes de la turbina y el alojamiento de la turbina entraran en contacto (Figura 7).

Figura 7: Los álabes de la turbina del turbocargador desmontado están expuestos, mostrando el daño que sufrieron durante el incidente.

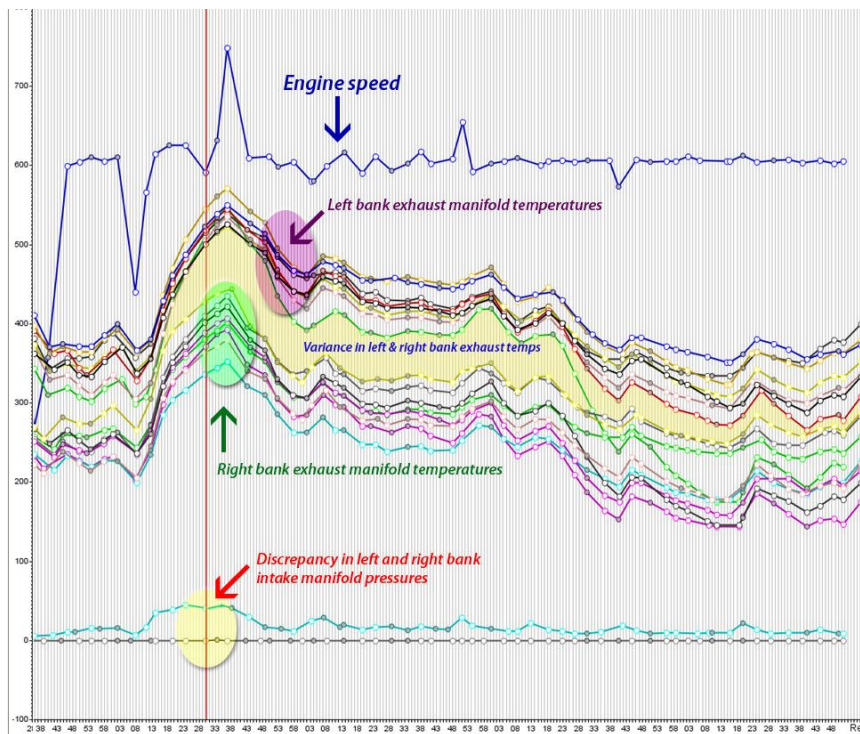
La instantánea capturada por el equipo de mantenimiento de la mina (Figura 8), muestra las temperaturas de escape de los bancos izquierdo y derecho con la diferencia entre ellas sombreada en amarillo. Los óvalos de color púrpura y verde resaltan los dos grupos diferentes de temperaturas de escape. De manera similar, el círculo amarillo cerca del eje X resalta la diferencia en la presión de aire de soplado de cada lado del colector de admisión.

Figura 8: Instantánea de la temperatura del escape y de la presión diferencial del colector de admisión. El espacio entre el escape del bando derecho y el izquierdo se resalta en amarillo.
